VILNIAUS GEDIMINO
TECHNIKOS UNIVERSITETAS
APLINKOS INŽINERIJOS FAKULTETAS

KELIŲ TYRIMO INSTITUTAS

EKSPERIMENTINIŲ

BANDOMASIS RUOŽAS

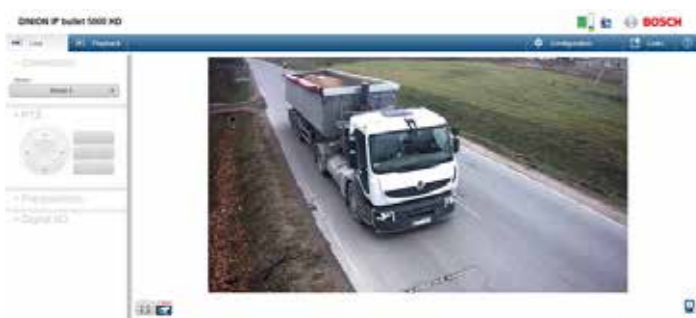
Tiesioginis transporto eismo stebėjimas

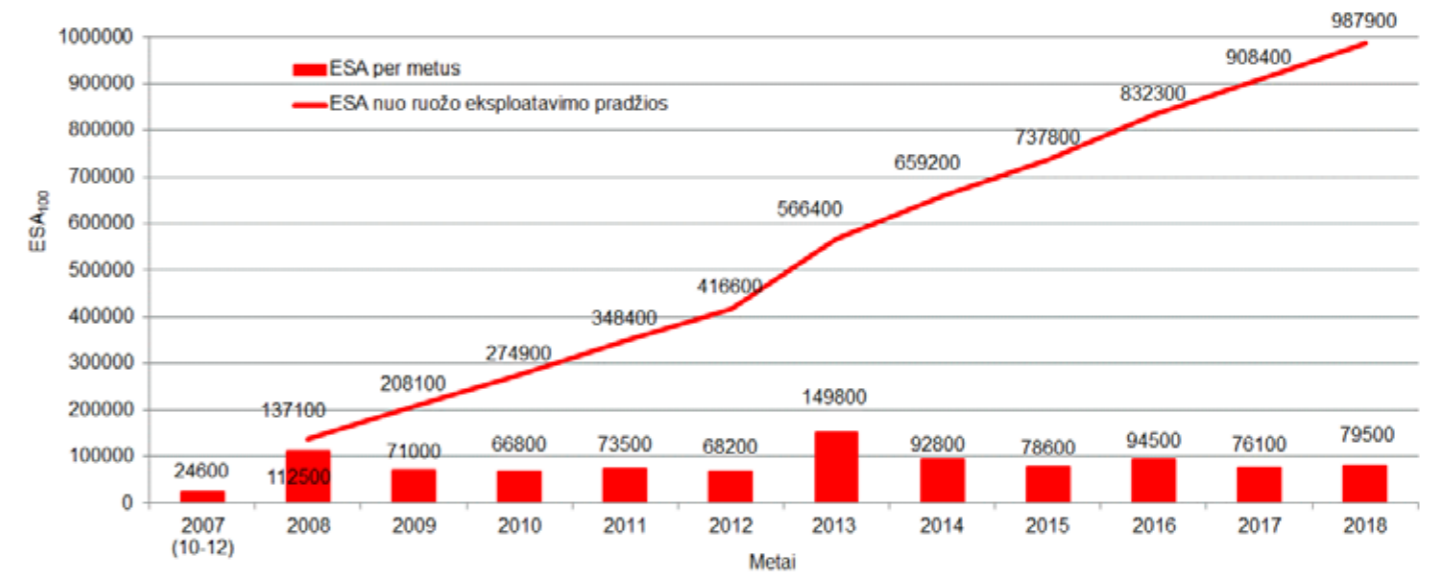
ESA₁₀₀ kitimas bandomojo ruožo eksploatavimo metais

1. Per 11-ka bandomojo ruožo eksploataacijos metų pravažiavęs sunkusis transportas sukėlė 987 900 ESA₁₀₀ poveikį. Atsižvelgiant į istorinius duomenis bei prognozuojamas eismo intensyvumo augimo tendencijas, galima teigti, kad vidutinis metinis ESA₁₀₀ prieaugis yra 90 000. Prognozuojama, kad kritinis 3,0 mln. ESA₁₀₀ lygmuo gali būti pasiektas 20-22 bandomojo ruožo eksploataacijos metais.

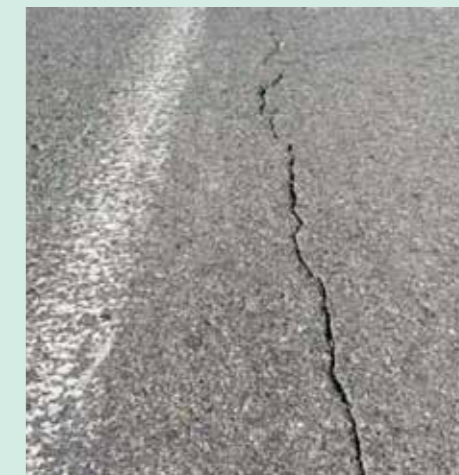
Technologinis plyšys skirtingų eismo juostų dangos sujungimo vietoje

Technologinis plyšys skirtingų eismo juostų dangos sujungimo vietoje pradėjo formuotis jau 2010 m. ir iki 2018 m. pabaigos susidarė beveik visose konstrukcijose. Skersiniai plyšiai 2010 m. bandomojo ruožo pradžioje ir pabaigoje apie 0,5 m atstumu nuo jungimosi su senąja danga. Nuo 2013 m. skersiniai plyšiai pradėjo formuotis daviklių įrengimo, iškarty ėmimo vietose. 2015-2016 metais pradėjo formuotis ir kitos pažaidos: stambesnių dalelių ištrupėjimas, bitumo išplaukimas, išdauža, plyšių tinklas, plyšys tarpvėžėje ir vėžėje. Šios pažaidos susidarė tik keletoje dangos konstrukcijų.

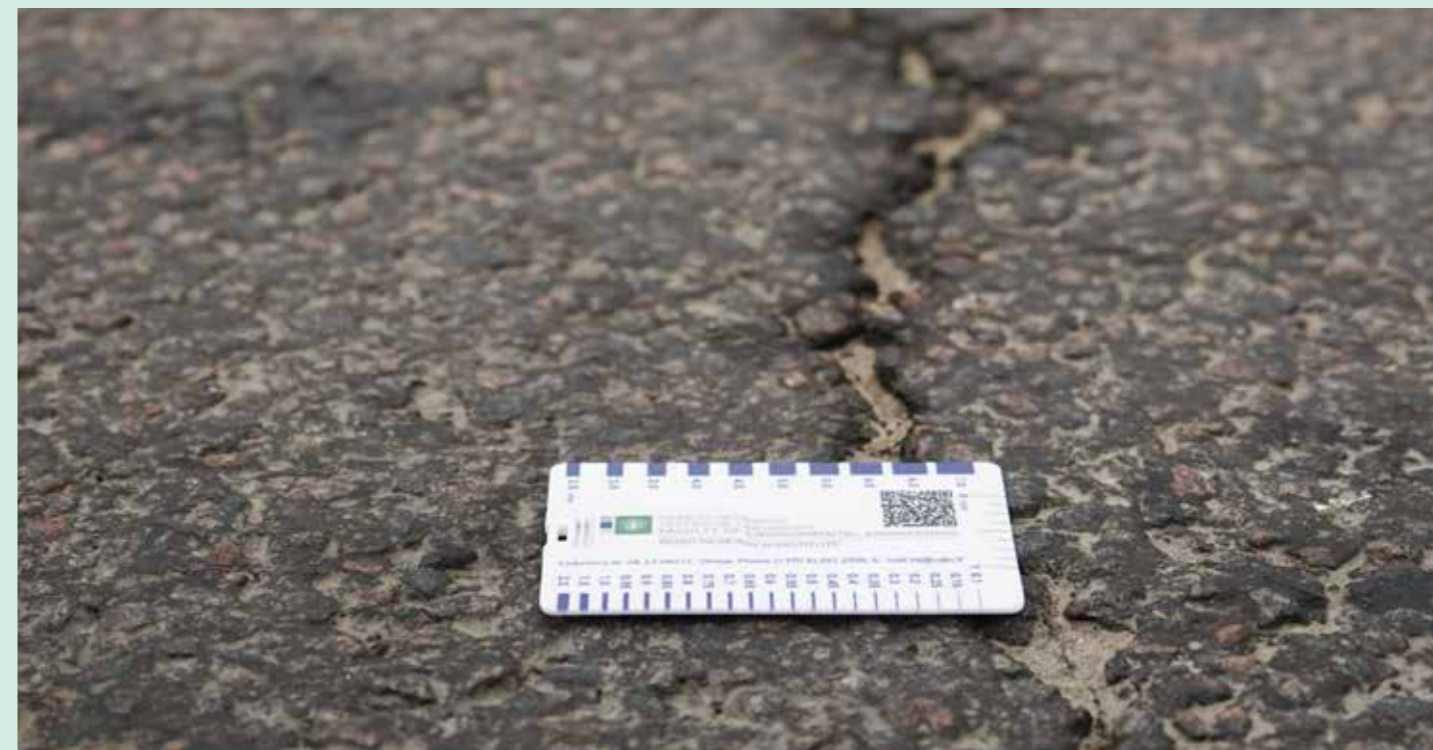
Dangos plyšio pločio fiksavimas

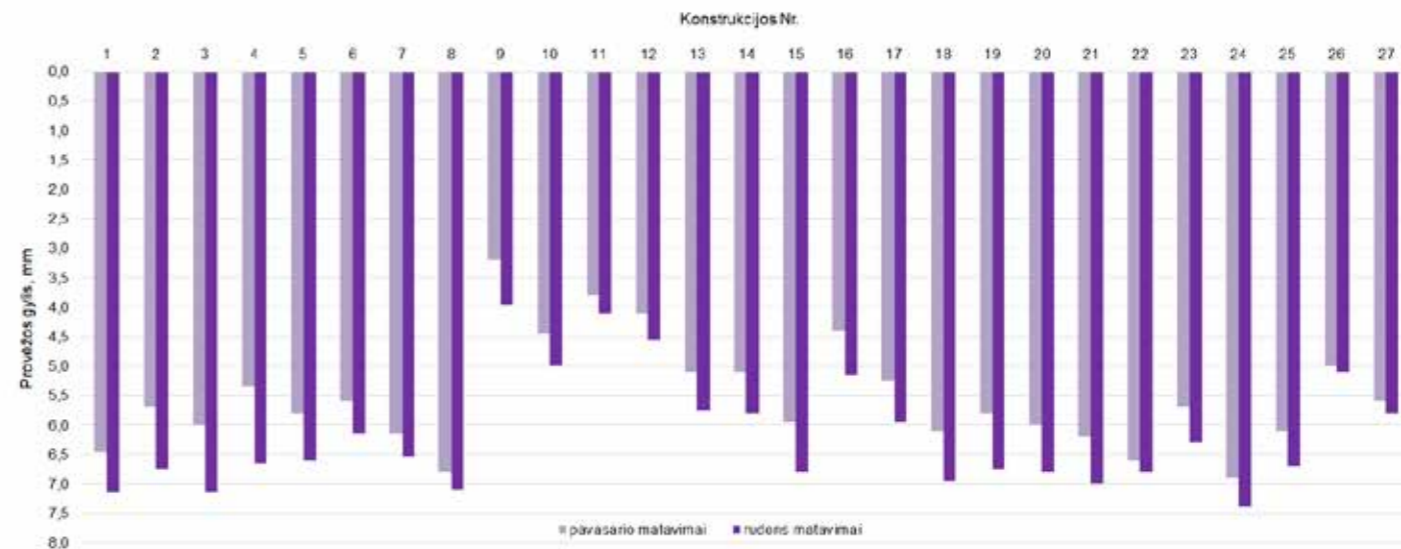
Provėžų gylio matavimų duomenys 2018 m.

Provėžų gylis visame ruože po 11-kos eksploataavimo metų nesiekia 1,0 cm (didžiausias vidutinis provėžos gylis nustatytas iki 8,0 mm). Praėjus pirmiesiems ruožo eksploataavimo metams nustatytas provėžų gylis buvo nuo 2,0 iki 3,0 mm. Vėliau provėžų gylis kasmet didėjo nuo 0,1 mm iki 1,0 mm. Provėžų gilėjimas vyko liepos-spalio mėn., nuo spalio iki liepos mėn. provėžų gyliai beveik nekito. 2017-2018 m. provėžos gilėjo nuo 0,1 mm iki 2,0 mm. Darytina išvada - kad provėžų formavimuisi ir vystymuisi įtakos turėjo asfalto sluoksnių medžiagų sudėtis ir klimatas (labiausiai vasaros sezono metu).

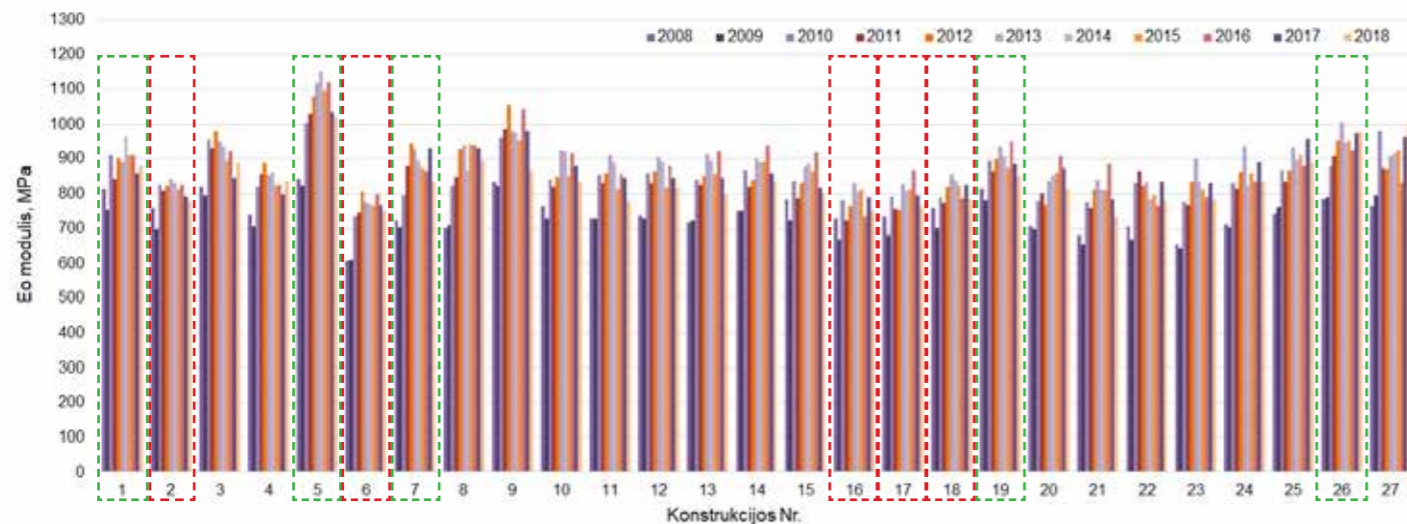
Laikomosios gebos kitimas (pavasario matavimai)

Kelio dangos konstrukcijų laikomoji geba nustatyta neardančiu dinaminiu prietaisu – krintančio svorio deflektometru (FWD). Suteikiant dinaminę apkrovą, pavasarį ir rudenį, kiekvienos dangos konstrukcijos 4-iose matavimo taškuose matuojami dangos konstrukcijos įlinkiai. Vienodomis ir skirtingomis oro sąlygomis vykdyti dangos konstrukcijų įlinkių matavimai (atskiruose ruoželiuose ir matavimo taškuose) ir apskaičiuoti konstrukcijų E_0 moduliai ženkliai skiriasi nuo 521 MPa iki 1221 MPa. Dangos konstrukcijos laikomajai

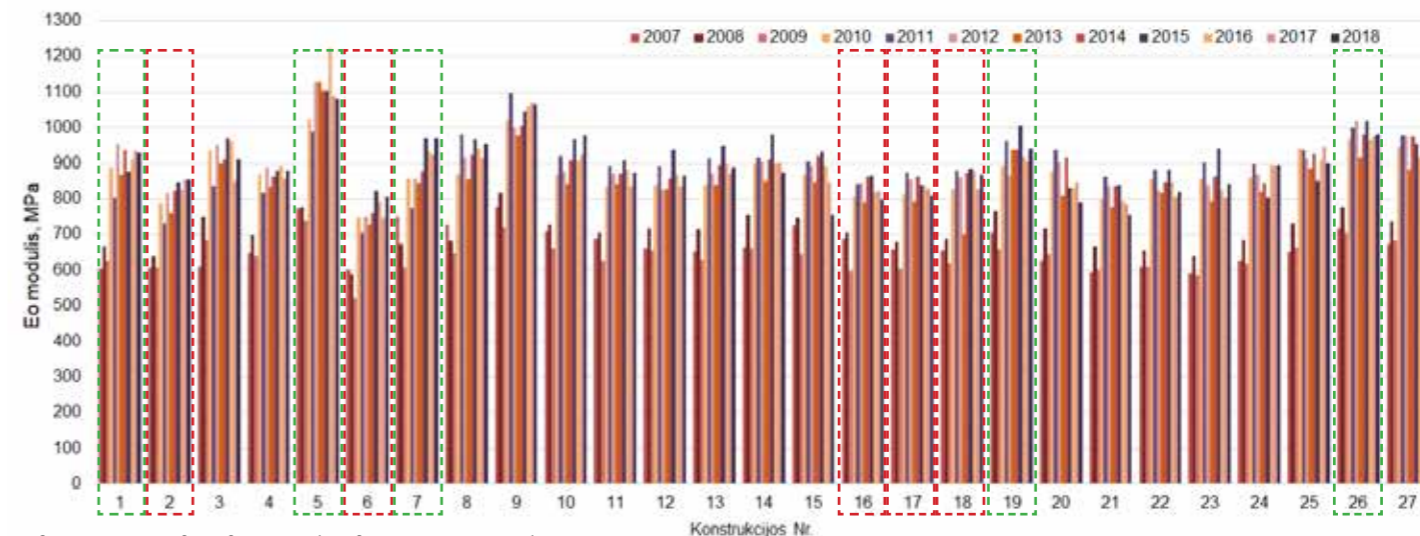
Laikomosios gebos kitimas (rudens matavimai)

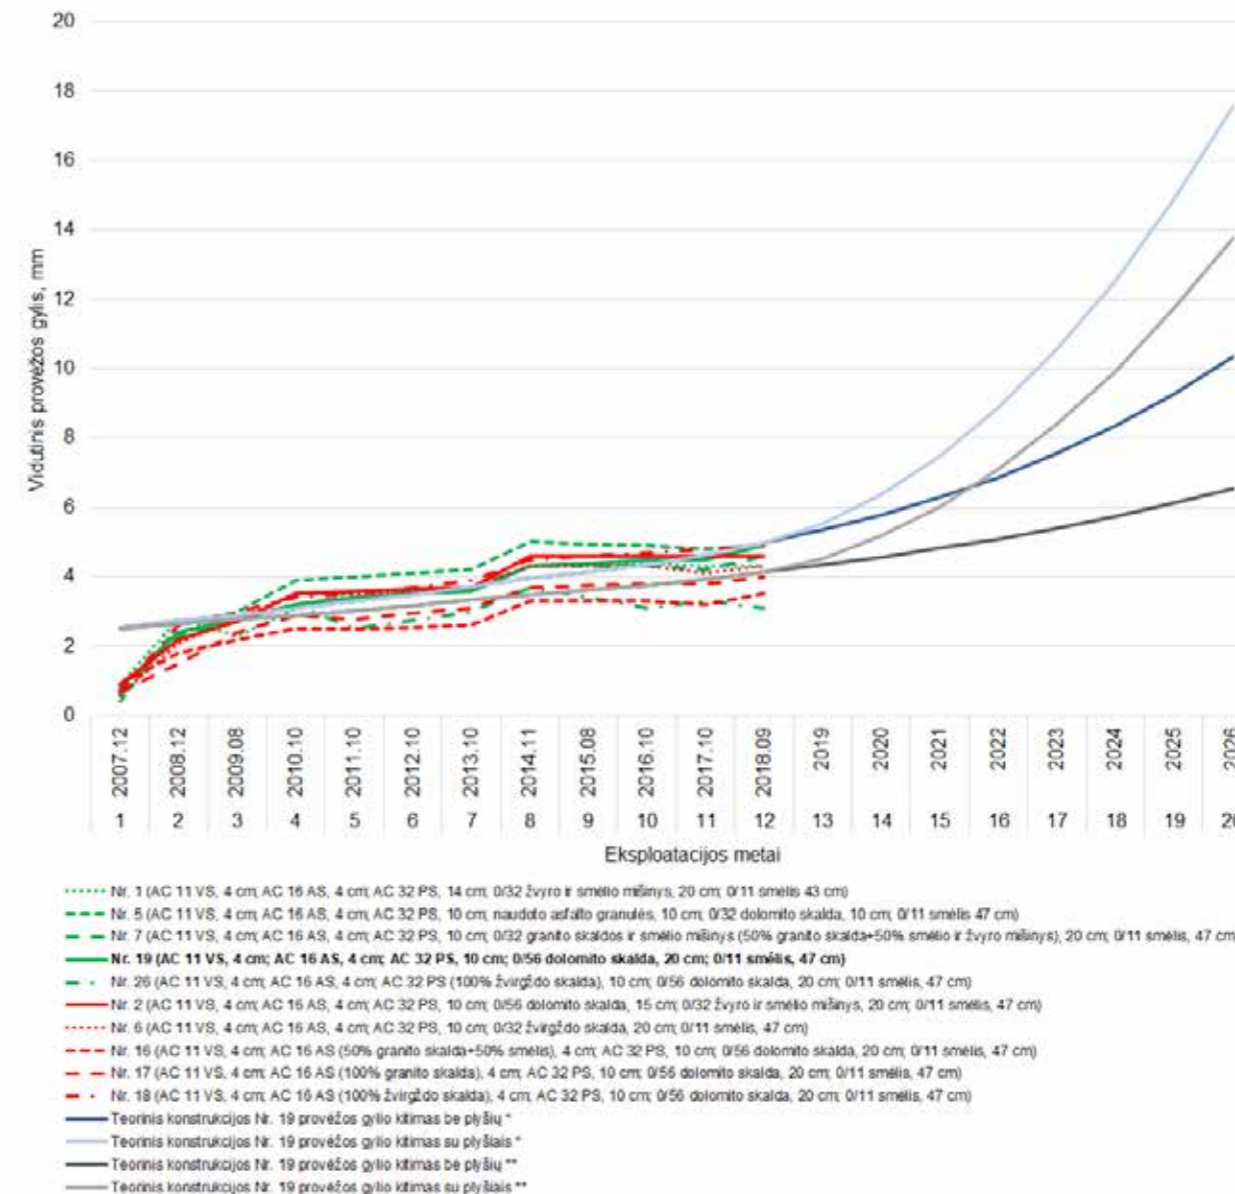
* Įvertinant santykinį bitumo kiekio nuokrypį nuo projektuoto mišinio

** Įvertinant bitumo minkštėjimo temperatūrą ir tuštųjų kiekio mišinyje kitimą

Provėžų gylio vystymosi modeliavimas taikant HDM IV

Atlikus dangos konstrukcijų provėžos gylio teorinį degradacijos modeliavimą pagal HDM-4 nustatytas labai geras palyginamumas su empiriniais duomenimis. Teigtina, kad tinkamai pritaikius HDM-4 dangos degradacijos modelius galima pakankamai tiksliai prognozuoti dangos būklės kitimą. Teorinio modeliavimo metu nustatyta, kad teoriškai sumodeliuotas provėžų gylio kitimas artimiausias faktiškai nustatytoms 19-os dangos konstrukcijos vertėms apskaičiuotoms įvertinant santykinį bitumo kiekio nuokrypį nuo projektinio. Esant pakankamai dangos konstrukcijos laikomajai gebai provėžų gylio formavimasis sietinas su asfalto sluoksnių mechaninėmis savybėmis.
